## 列管辦理案件

## 安全危害確認及風險管理紀錄表

# 澎湖機場安全公告

## PENGHU AIRPORT SAFETY BULLETIN

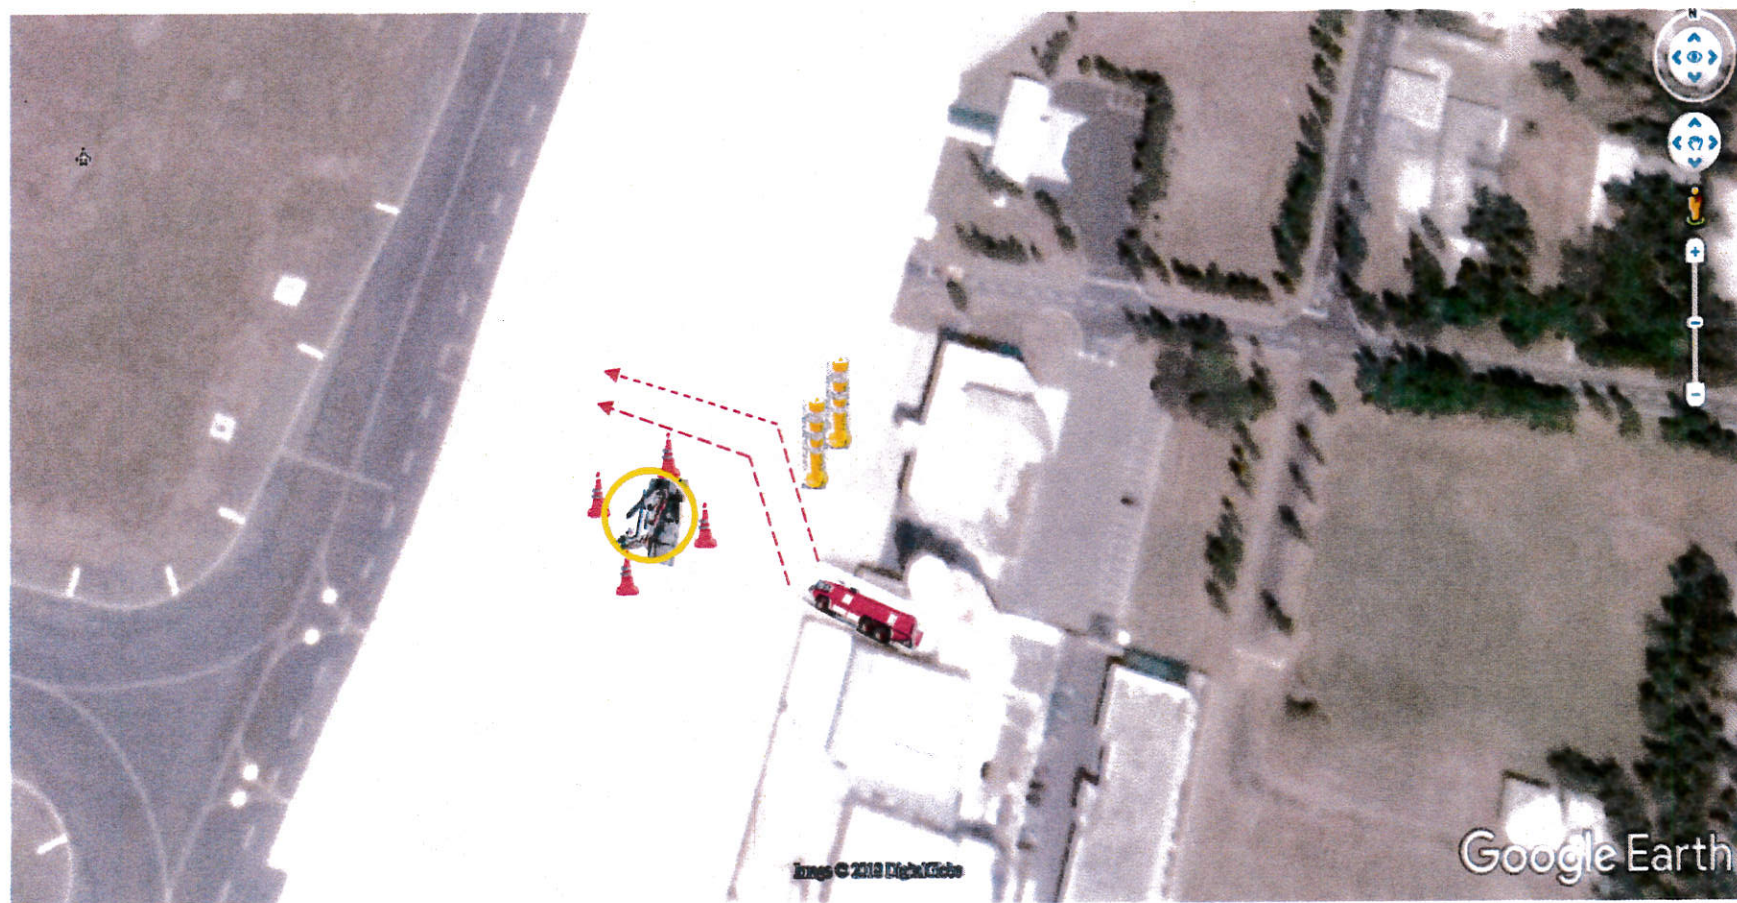
## 空側通告

因應凌天緊急醫療直昇機進駐本場，在棚廠尚未興建完成前，直昇機將停放於北消待命室前方，地面上有劃設黃色圈圈之標線，請同仁開車至北消待命或出勤時，請注意進出動線。

| 評估案<br>編號(危<br>害編號) | 危害描述 | 危害可能結果 | 風險<br>指數 | 風險移除/降低策略(措施) | 風險<br>指數 | 完成期限/<br>負責人 |
|---|---|---|---|---|---|---|
| 10704<br><br>(1076-<br>0710) | 依 107 年 7 月 13 日之協調會，凌天救護駐地備勤直昇機原則於本站 2 尖峰時間外，停放於 9 號機位，尖峰時間則停放於馬公基地飛管前區域，直昇機每日至少進行四次移(拖)機。 | 1. 每日移機至少四次，拖機過程影響機坪運作，影響其他航機地面作業。<br><br>2. 8 月 3 日凌天航空拖機時拖桿斷裂(原因不明)。 | 2C<br><br>可容忍 | 1. 調整全日停放位置於 9 號停機位以北、北消站前方及馬基隊飛管大樓左前方位位置(如圖示)，免除占用停機位及移機產生之風險。<br><br>2. 惟該址某部份與北消站消防車出勤動線重疊，恐造成消防車與直昇機及人員碰撞危險。<br><br>3. 消防車動線須做微調，因部分行經路線將跨越馬基隊區域，與馬基隊協調，同意讓航站消防車可跨越馬基隊佈份區域(僅半個消防車寬)。由消防班長請消防班實際操作並公告消防同仁知悉。<br><br>4. 凌天航空於航空器四周擺放閃光三角錐 | 1E<br><br>可接受 | 1. 107 年 8 月 10 日/<br>消防班長<br><br>2. 107 年 8 月 8 日/<br>凌天航空 |

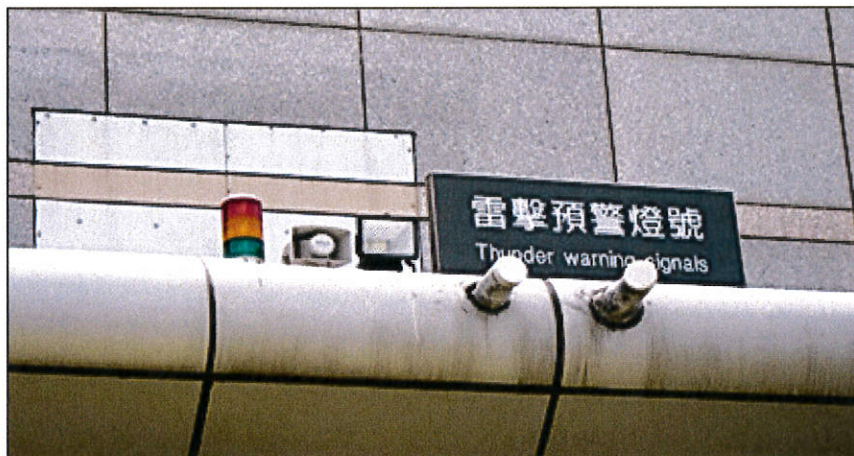
公告編號：10702

本機場「雷擊告警系統」暫停使用，航務組於接獲天氣中心通知本場「雷暴(雨)當空」或「雷暴(雨)接近」，仍會以無線電、通訊軟體(line)或電話等方式通報(惟雷擊預警燈號將不啟動)，請各單位多加留意，接獲通知後請轉知所屬人員注意安全。

**「雷擊告警系統」暫停使用(查修中)**

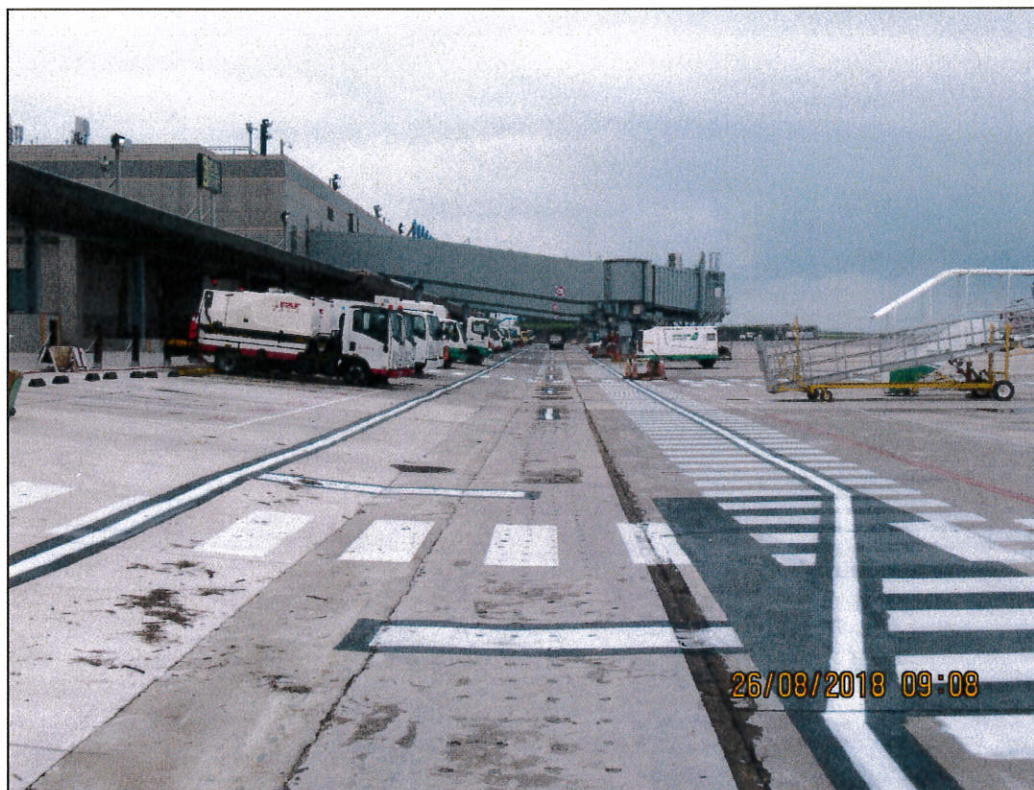
6~7 號停機位東側劃設雙向內交通道：

6~7 號停機位前劃設雙向內交通道(旅客動線改走風雨走廊)，惟 7~9 號停機位前之內交通道寬度縮減(為保留西側旅客行走動線)，供作業車輛通行，請車輛確依交通道標線及速限(每小時 15 公里)行車，確保車輛及人員通行安全。
