## 持續列管危害 108/09/19

## 安全危害確認及風險管理紀錄表

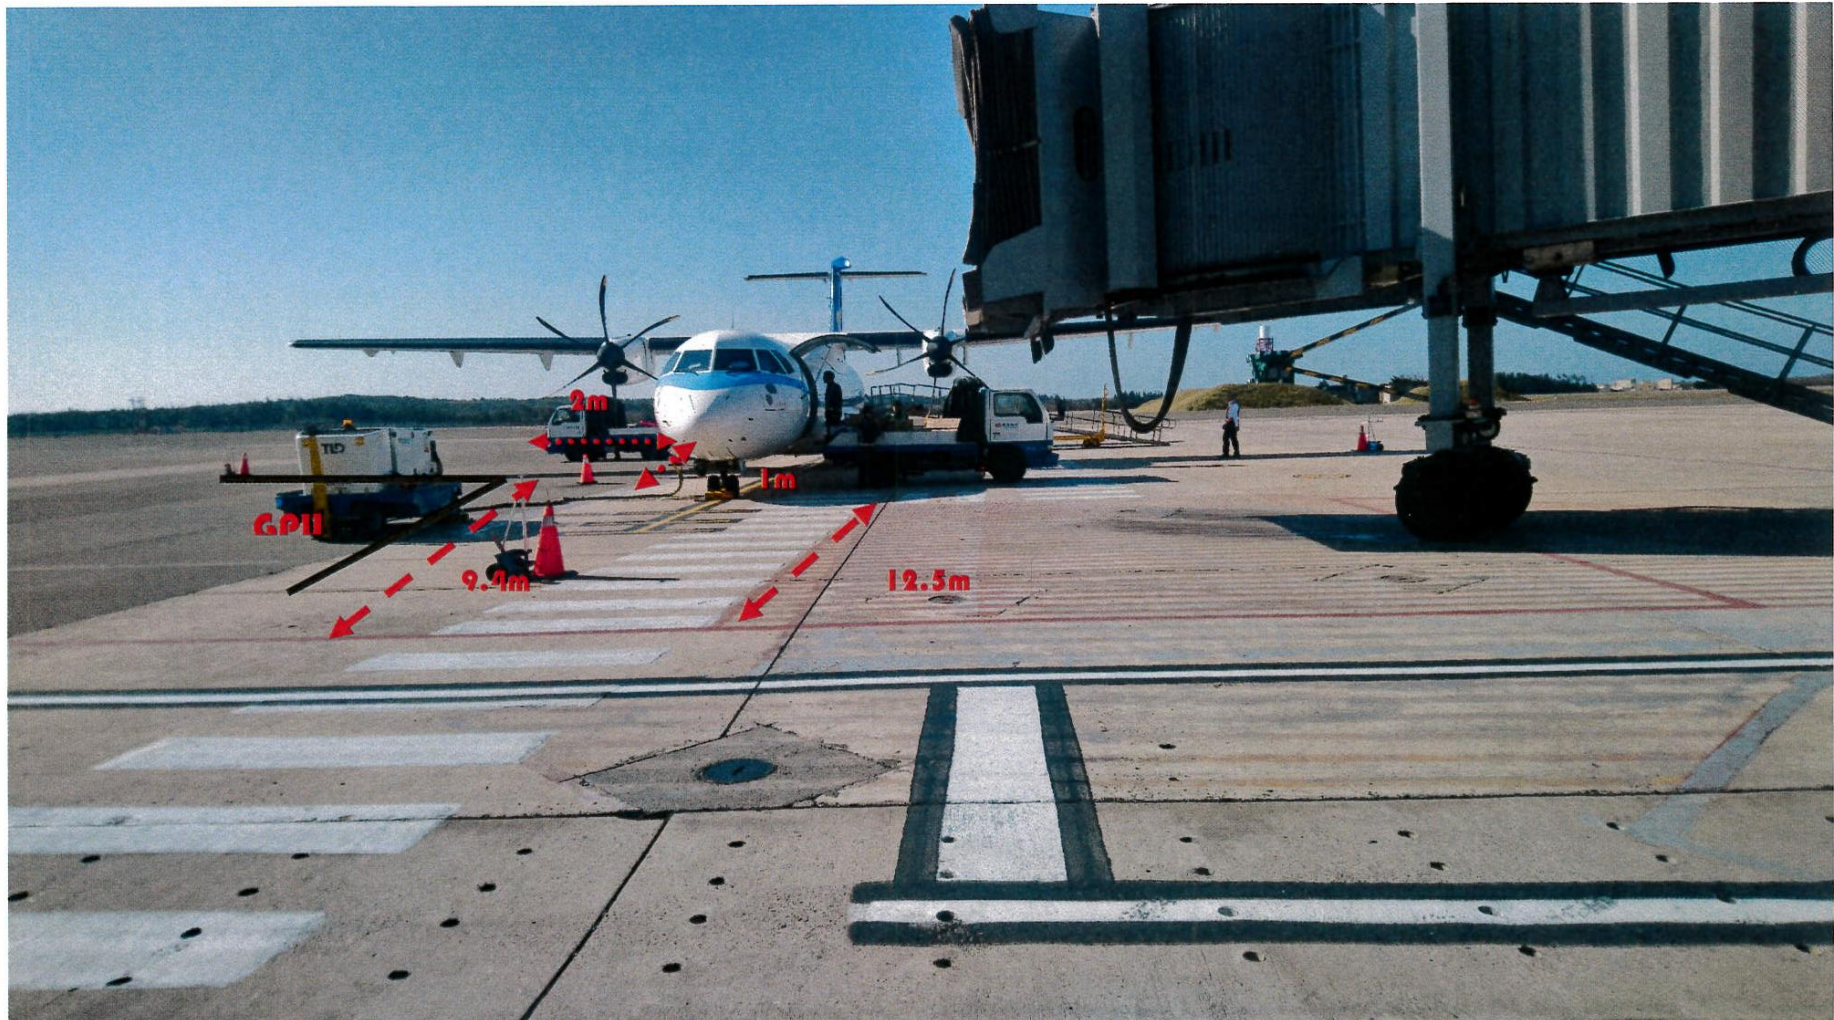
| 評估案編號<br>(危害編號) | 危害描述 | 危害可能結果 | 風險指數 | 風險移除/降低策略 (措施) | 風險指數 | 完成期限/<br>負責人 |
|---|---|---|---|---|---|---|
| 10801 | 航機後推時，GPU 置於機翼間距淨空線內，影響地勤作業運作安全，恐造成人員、裝備損傷。 | GPU 與航機發生碰撞，造成航機受損，需維修後才能正常使用。 | 3C<br>可容忍 | 1. 於機翼間距淨空線內劃設 GPU 專屬停放區。<br><br>2. 航空公司訂定相關作業程序，確保地勤作業安全。<br><br>3. 發布安全公告。<br><br>4. 修正澎湖機場停機坪管理作業規定。 | 2D<br>可接受 | 108/05/31<br>業務組(規劃圖示)<br><br>航空公司<br>(備註3)<br><br>安全辦公室<br><br>(已完成，備註1)<br><br>航務組<br><br>(已完成，備註2) |

1. 規劃地面電源裝備最近位置點，離 ATR-600 離機鼻前方 1 公尺，旁邊 2 公尺。
2. 參考立榮航空公司拖曳式電源，長度為 8 公尺。
3. 航機停止線距淨空區邊線為 12.5 公尺。

2. 本站 108/06/10 函頒「澎湖機場停機坪管理作業規定」(伍、六、(十二) 3. 地勤人員在航空器滑進停機坪或後推前必須確認於移動路徑上除拖車外，所有人員、車輛及設備等均已撤離至機翼間距淨空線(紅線)外，且空橋必須返回空橋固定位置。停機坪有設置地面電源裝備(GPU)停放區者，於 ATR 型航空器後推時，該地面電源裝備得暫時停駐於 GPU 停放區內。)

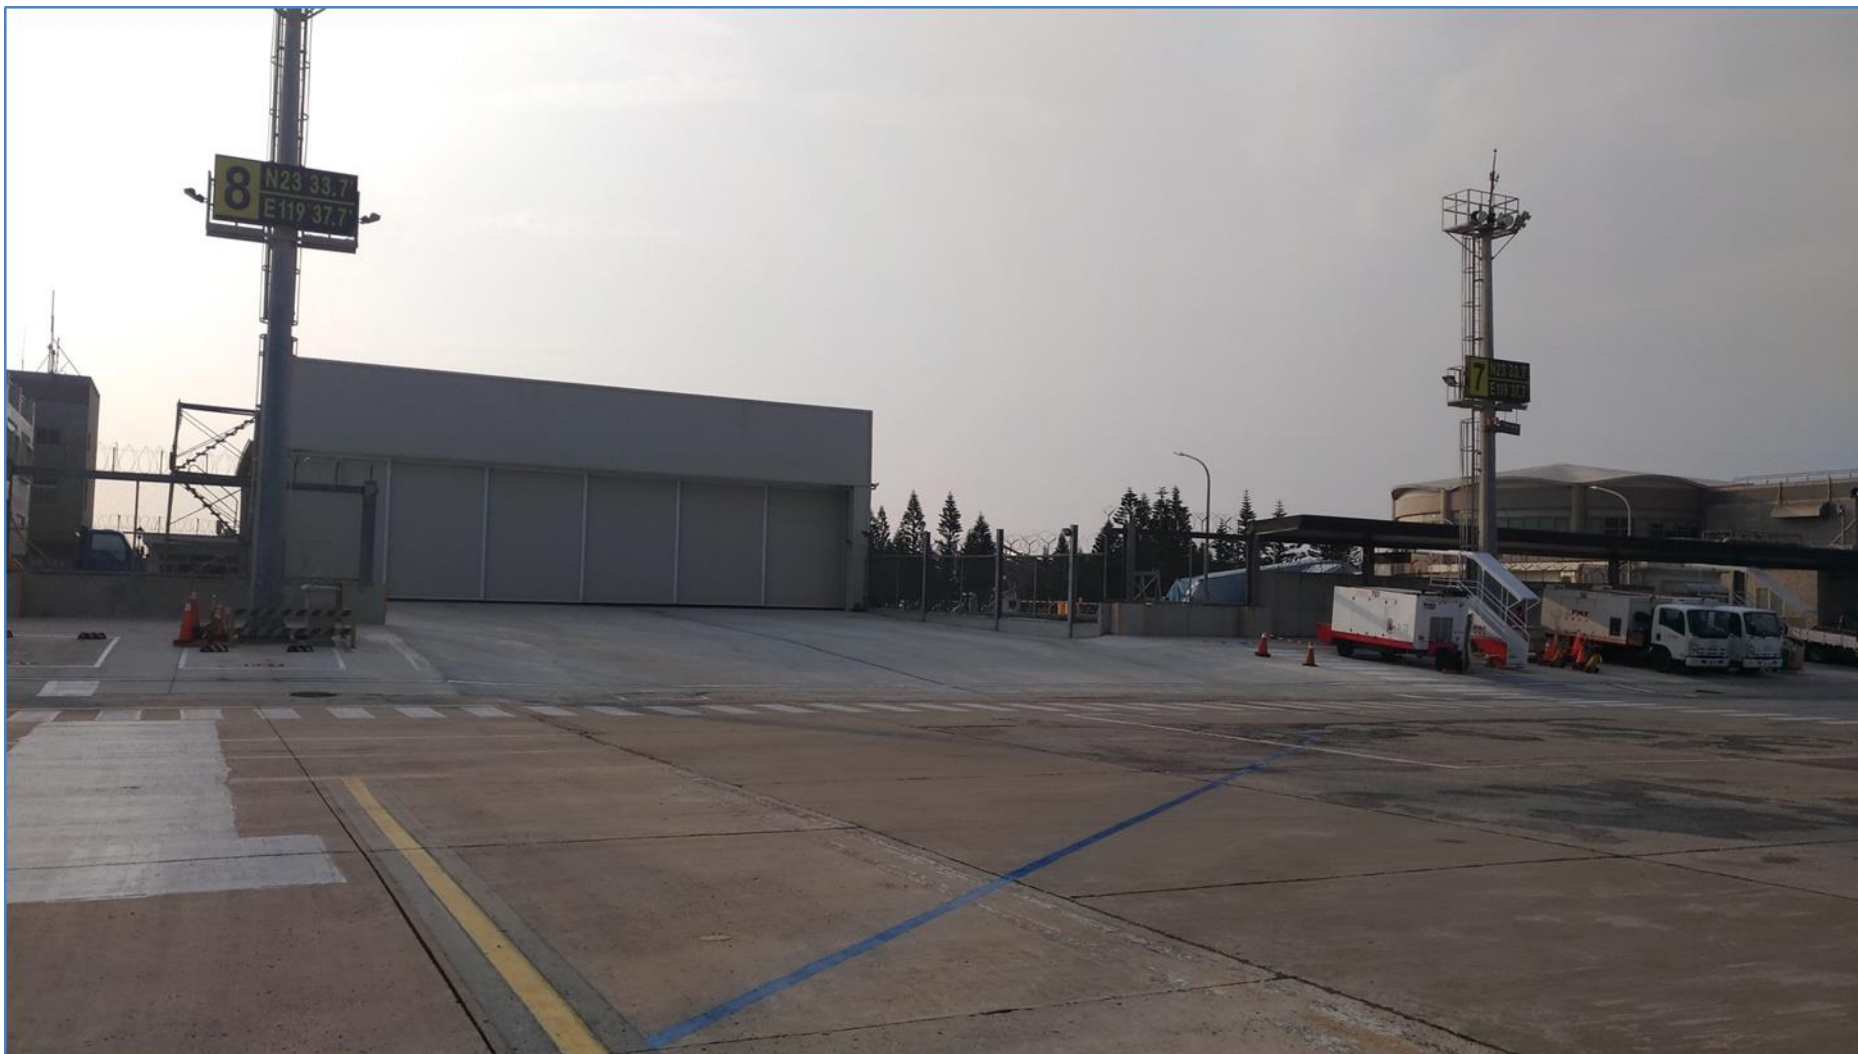
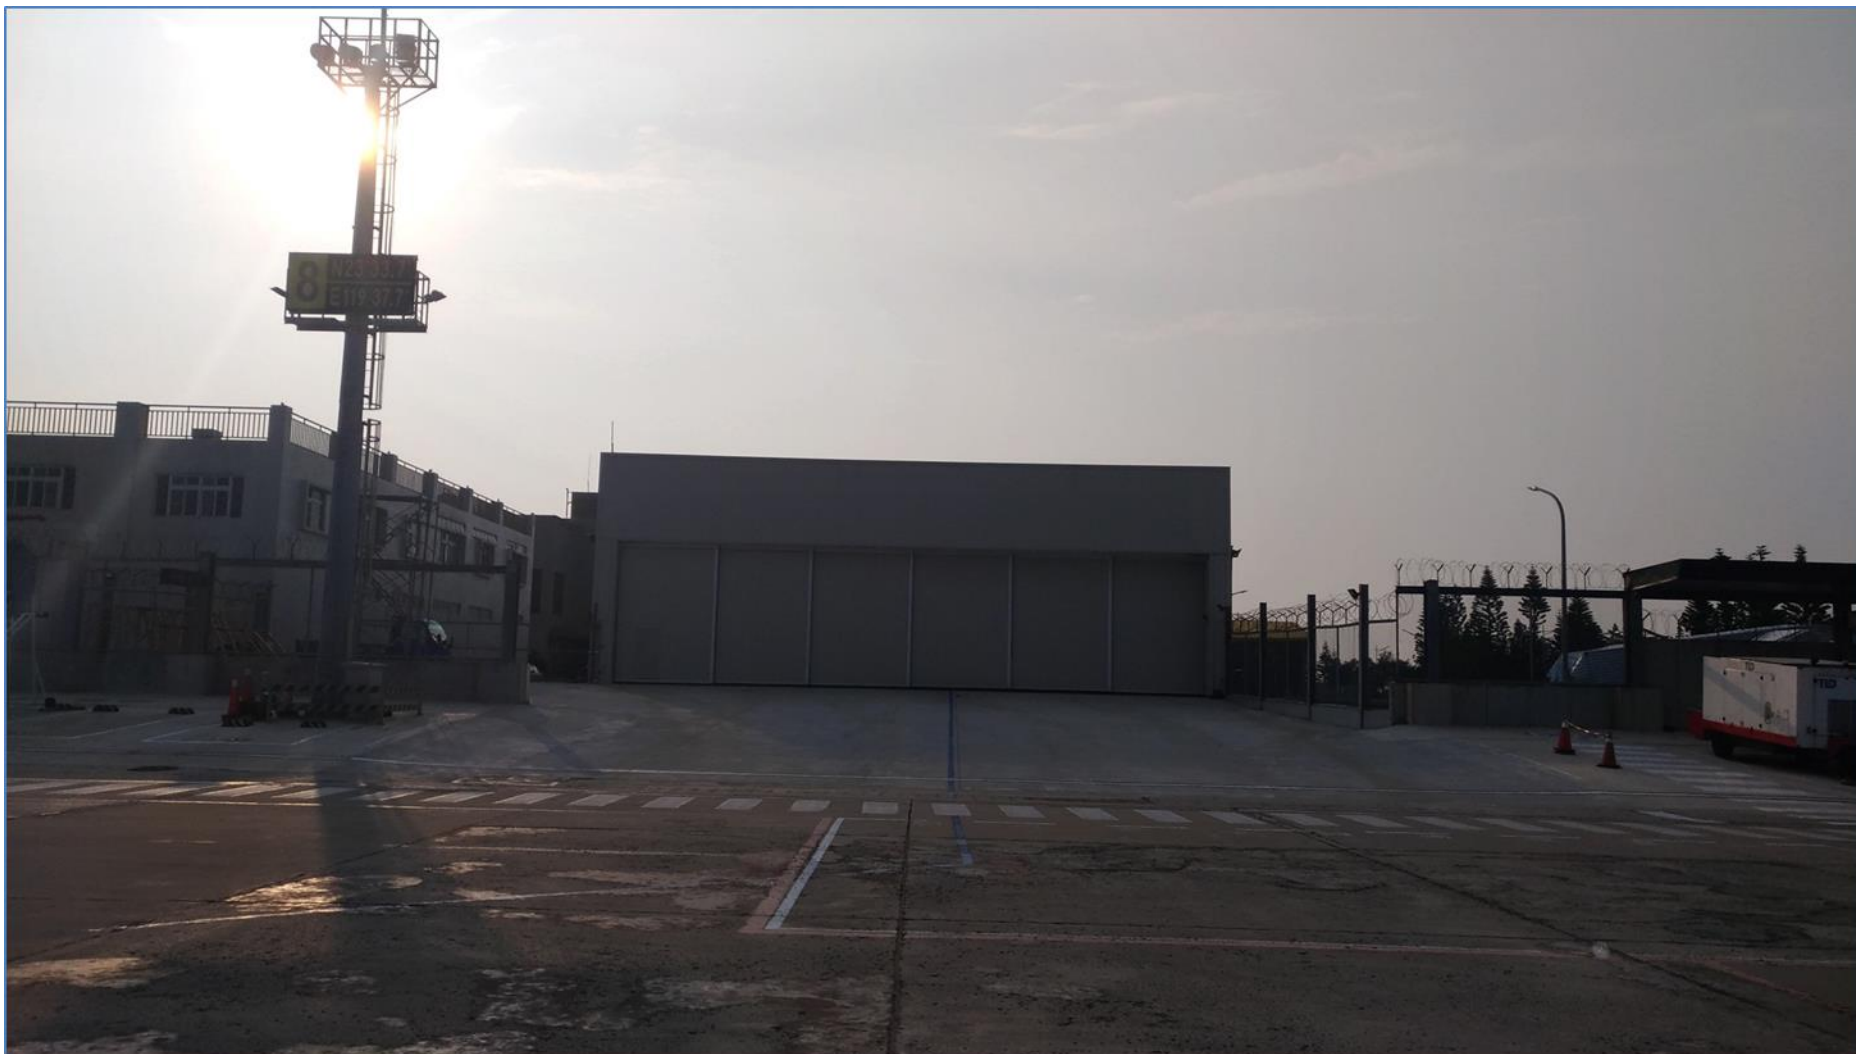
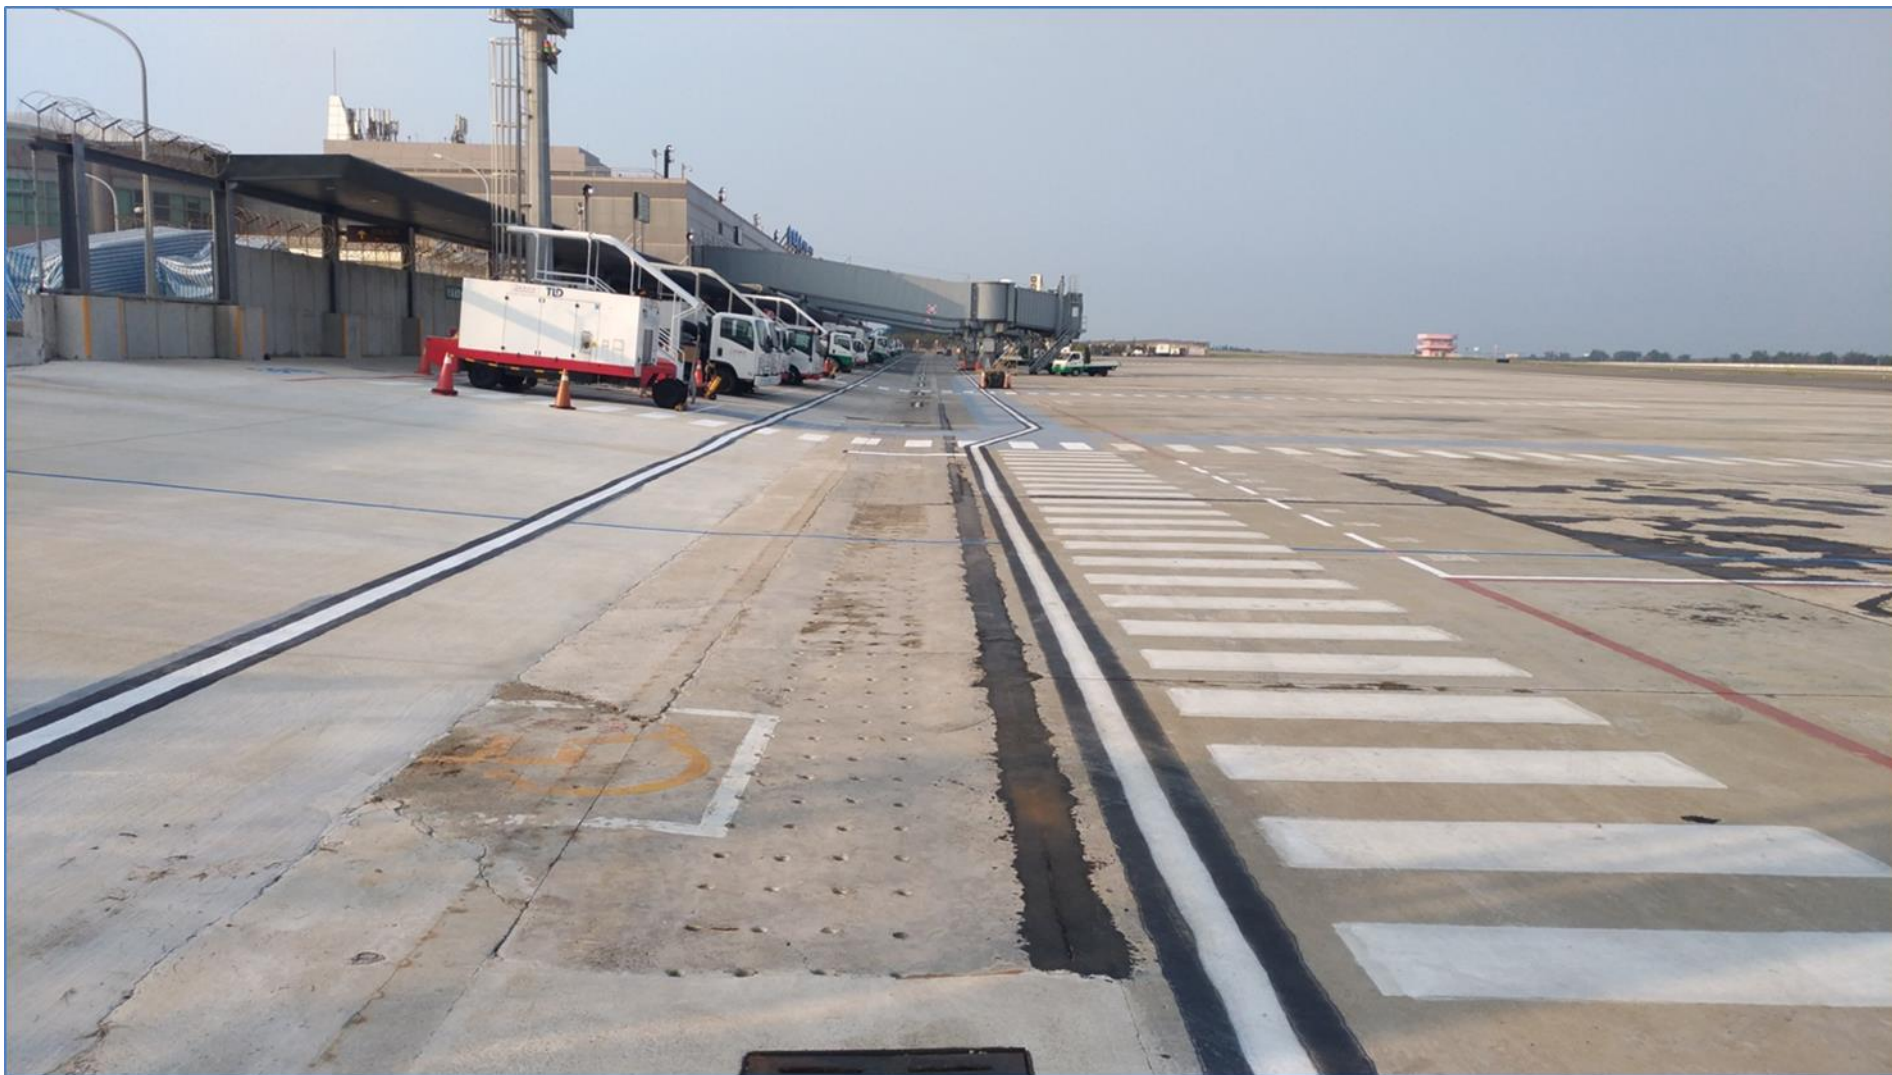
| 評估案編號<br>(危害編號) | 危害描述 | 危害可能結果 | 風險指數 | 風險移除/降低策略(措施) | 風險指數 | 完成期限/<br>負責人 |
|---|---|---|---|---|---|---|
| 10802 | 凌天航空直昇機棚廠機棚間拖機作業涉及內交通道及機坪範圍，恐影響地勤作業運作安全，造成人員、裝備損傷。 | 1. 拖機作業與行人(旅客)發生碰撞，人員受傷送醫院救護。<br>2. 拖機作業與作業車輛發生碰撞，裝備中度受損，經維修後可繼續使用。<br>3. 影響地面作業造成班機延誤。 | 2C<br><br>可容忍 | 1. 已於該區劃設拖機動線(藍色標線，詳如照片)。<br>2. 請凌天航空擬定拖機作業程序(含內交通道管制)。<br><br>3. 發布安全公告。<br><br>4. 修正澎湖機場停機坪管理作業規定。 | 1E<br><br>可接受 | 業務組(已完成)<br><br>108/04/30<br>凌天航空<br>(108/05/30<br>已完成、備註1)<br><br>安全辦公室<br>(108/05/27<br>已完成、備註2)<br><br>航務組<br>(108/06/10<br>已完成、備註3) |

3. 本站 108/06/10 函頒「澎湖機場停機坪管理作業規定」(伍、六、(十二)4. 直升機由棚廠拖機至停機坪或由停機坪拖機至棚廠，業者應派員進行內交通道人車管制，交通道行駛之車輛及人員必須遵守交通管制員指揮，車輛及人員不得妨礙航空器進出停機坪。))。
