列管危害(含新增)109/02/15

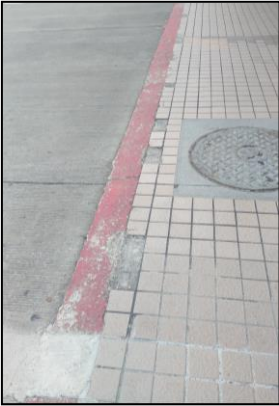
時段	作業內容	15:00	帶邊及貨運站空側之垃圾清運	18:00~19:00	帶邊及貨運站空側之垃圾清運	18:30~19:00	完成空側及貨運站垃圾打包，並載至航站指定地點丟棄(垃圾子母車內)。	
時段	作業內容											
15:00	帶邊及貨運站空側之垃圾清運											
18:00~19:00	帶邊及貨運站空側之垃圾清運											
18:30~19:00	完成空側及貨運站垃圾打包，並載至航站指定地點丟棄(垃圾子母車內)。											
14	108093-1212	<p>108/12/17 09:30 網路危害通報: 空側立榮行李輸送帶走廊邊側地面磁磚剝離路面，腳踢到可能會被絆倒。</p>	<p>1. 本組接獲通報立即將剝落之磁磚移除。</p> <p>2. 108/12/17 通報表送業務組簽見。業務組回覆:盡速洽商修復。</p> <p>3.109/02/15 現場確認:剝落之磁磚揭已移除，但尚未修補。</p>

<p>4. <u>109/2/17 第1次安全工作小組會議</u>:業務組表示，本日已排定廠商至本站施工。主席裁示:持續列管，修補後之狀況及使用情形。</p>	列管
