## 列管危害(含新增)109/05/15

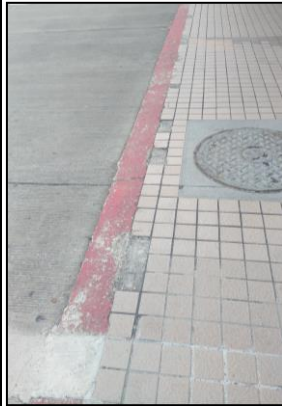
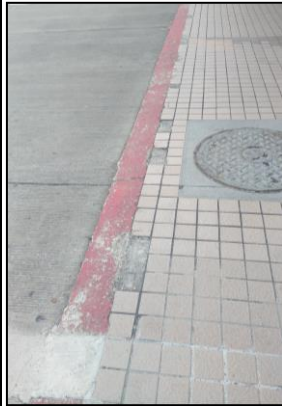
</div> | <div>1. 本組接獲通報立即將剝落之磁磚移除。</div> <div>2. 108/12/17 通報表送業務組簽見。業務組回覆:盡速洽商修復。</div> <div>3. 109/02/15 現場確認:剝落之磁磚揭已移除，但尚未修補。</div> <div>

</div> <div>5. 109/2/17 第1次安全工作小組會議:業務組表示，本日已排定廠商至本站施工。主席裁示:持續列管，修補後之狀況及使用情形。</div> <div>6. <u>109/05/18 第2次安全小組會議決議:持續觀察3個月情況良好，解除列管。</u></div> |    |      |       |               |             |               |             |                                   |
