安全危害確認及風險管理紀錄表

評估案編號 (危害編號)	危害描述	危害可能結果	風險指數	風險移除/降低策略 (措施)	風險指數	完成期限/ 負責人
10801	航機後推時，GPU 置於機翼間距淨空線內，影響地勤作業運作安全，恐造成人員、裝備損傷。	GPU 與航機發生碰撞，造成航機受損，需維修後才能正常使用。	3C 可容忍	<ol style="list-style-type: none"> 1. 於機翼間距淨空線內劃設 GPU 專屬停放區。 2. 航空公司訂定相關作業程序，確保地勤作業安全。 3. 發布安全公告。 4. 修正澎湖機場停機坪管理作業規定。 	2D 可接受	<p style="color: red;">108/05/31 業務組(規劃圖示)</p> <p style="color: red;">航空公司</p> <p style="color: red;">(備註 3、4)</p> <p style="color: red;">安全辦公室</p> <p style="color: red;">(已完成，備註 1)</p> <p style="color: red;">航務組</p> <p style="color: red;">(已完成，備註 2)</p>

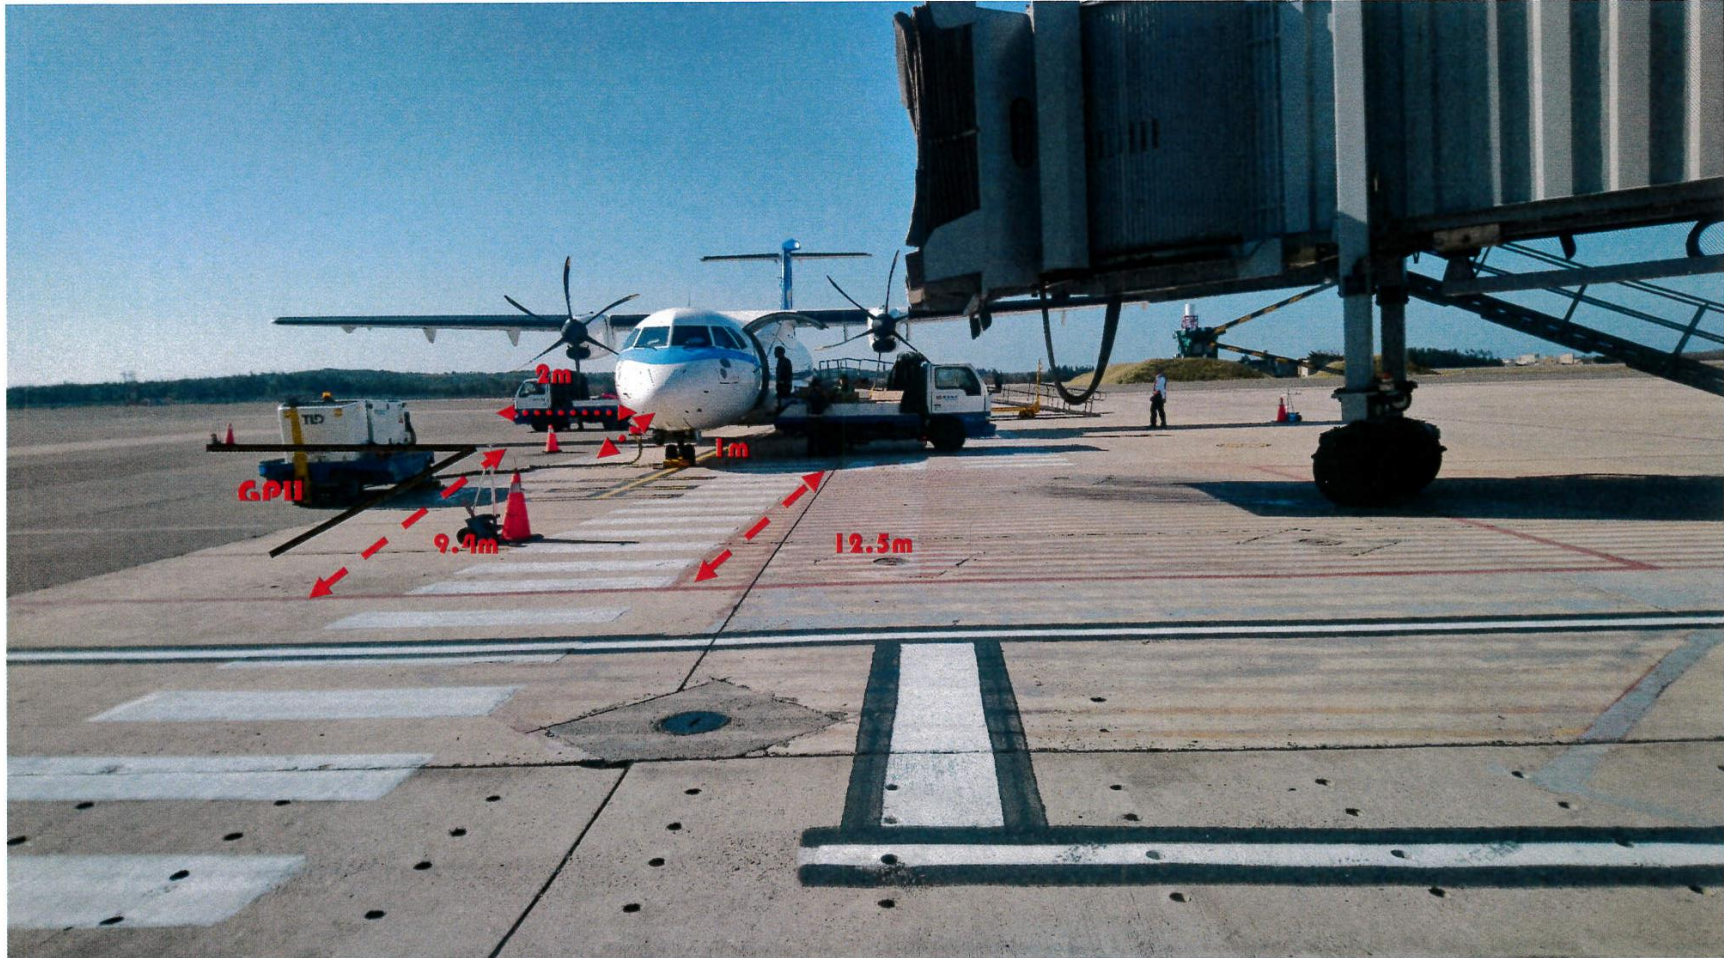
1. 規劃地面電源裝備最近位置點，離 ATR-600 離機鼻前方 1 公尺，旁邊 2 公尺。
2. 參考立榮航空公司拖曳式電源，長度為 8 公尺。
3. 航機停止線距淨空區邊線為 12.5 公尺。

2. 本站 108/06/10 函頒「澎湖機場停機坪管理作業規定」(伍、六、(十二) 3. 地勤人員在航空器滑進停機坪或後推前必須確認於移動路徑上除拖車外，所有人員、車輛及設備等均已撤離至機翼間距淨空線(紅線)外，且空橋必須返回空橋固定位置。停機坪有設置地面電源裝備(GPU)停放區者，於 ATR 型航空器後推時，該地面電源裝備得暫時停駐於 GPU 停放區內。)
3. 108年6月21日經本年度「安全委員會」一致同意追認通過。
4. 查 108/09/19 為止，立榮航空已修正其「場站作業指導書(MZG)」：第四章地勤作業、4.4. 機坪安全-飛機 2.2(如附件一)。
5. 請遠東及華信盡速辦理修正地勤作業程序後報本站備查。
