# 馬公航空站安全公告

## MAGONG AIRPORT SAFETY BULLETIN

公告編號：10502

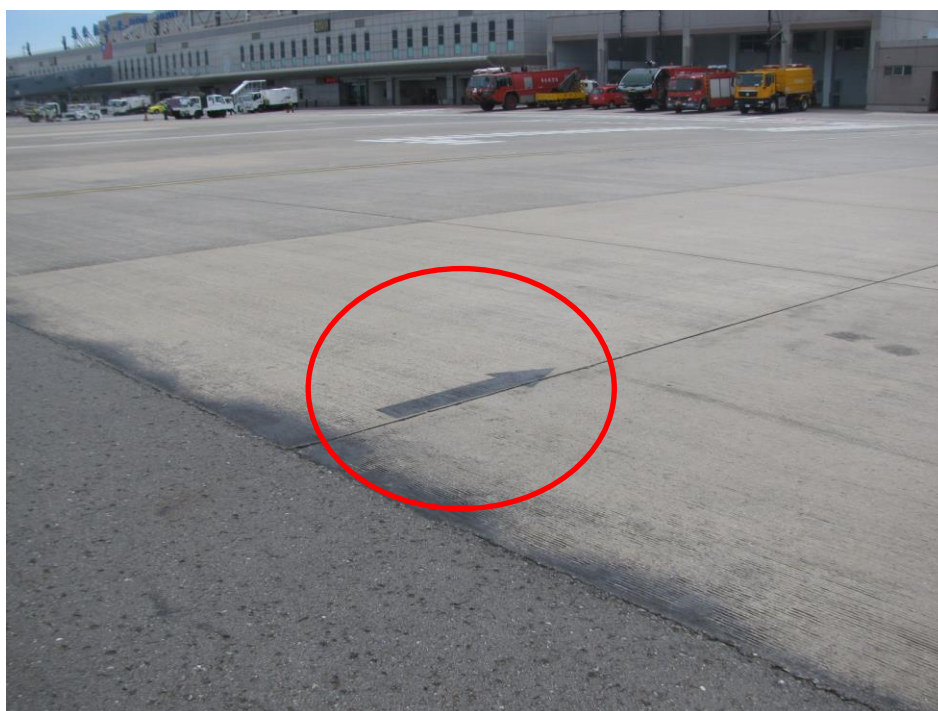
### 航機進 bay 箭頭

因應冬季東北季風風力超限時，螺旋槳航機需採南北向停放，依據安全工作小組風險評估，劃設南北向停放標記，供地面導引人員引導航機時參照。

- 一、共劃記六處南北向停放位置。
- 二、每一停放位置，劃記航機進 bay 箭頭及南北向停止線，為避免與正規停機位導入線混淆，故劃記為黑色。
- 三、請各航空公司地面導引人員於引導航機前，務必先行熟悉航機進 bay 箭頭及南北向停止線之位置，以安全引導航機停妥。
