### 安全危害確認及風險管理紀錄表

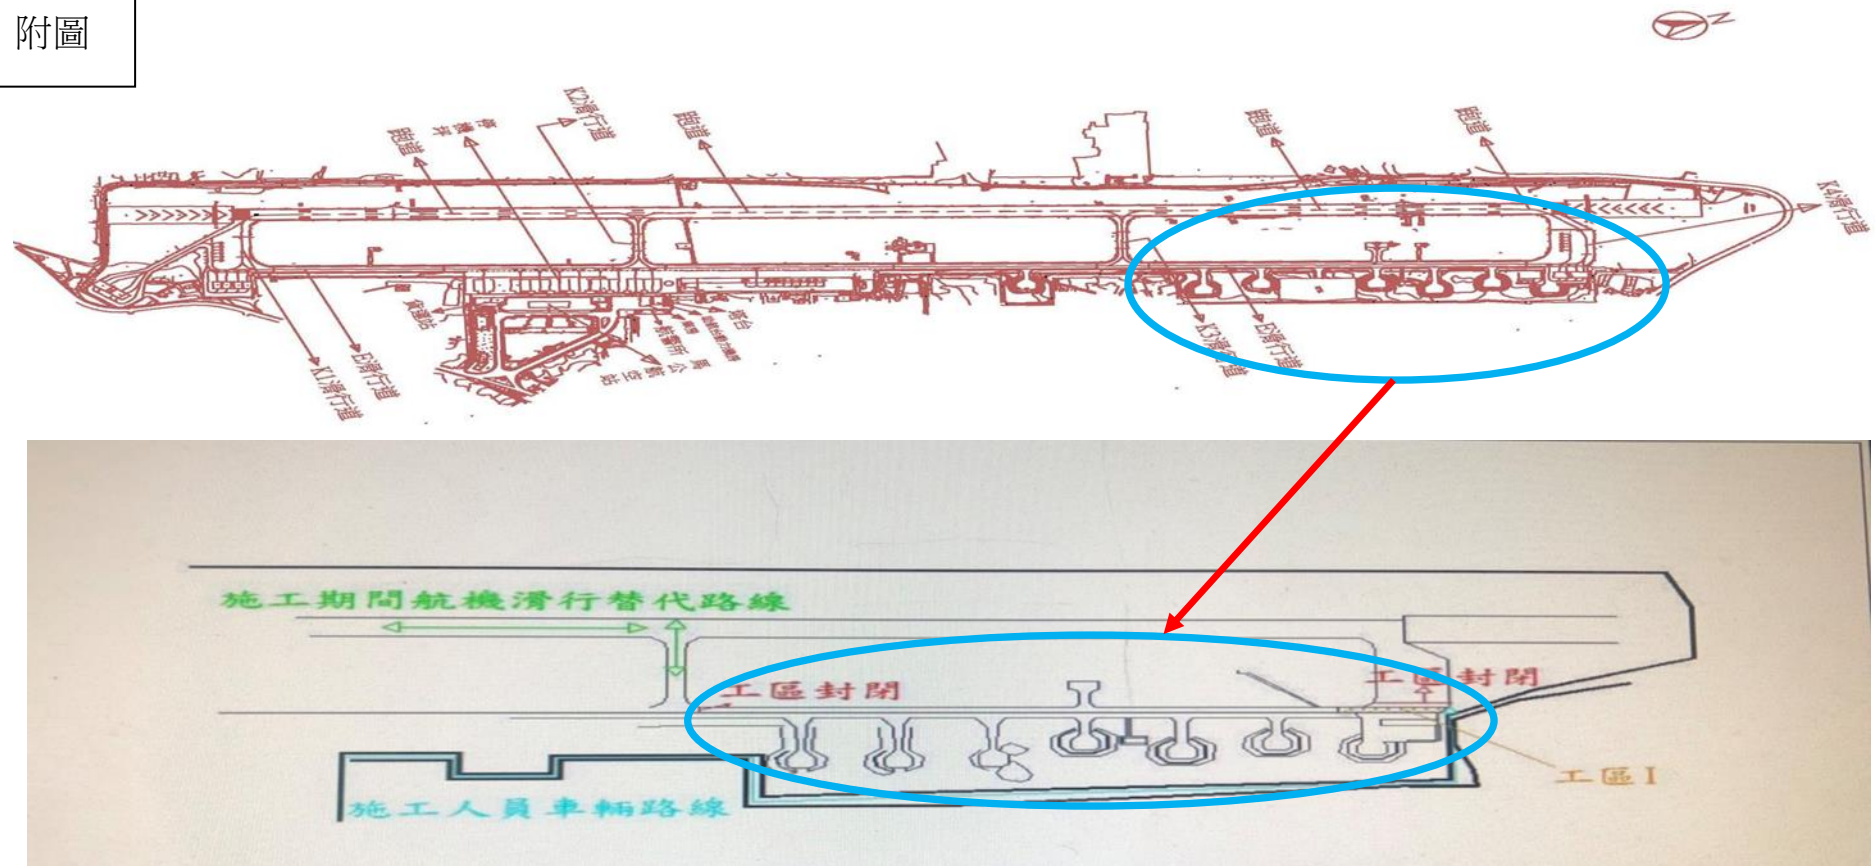
附圖

評估案編號(危害編號)	危害描述	危害可能結果	風險指數	風險移除/降低策略(措施)	風險指數	完成期限/負責人
10804	空軍馬基隊預劃於10月15日起進行E滑行道鋪面改善工程，期間將封閉K3滑行道以北之E滑行道及K4滑行道區域(如附圖；施工期預估90天)，滑行道封閉後，當航機需全跑道起飛或脫離時，則航機需至跑道頭進行180度迴轉。	1. 航機誤滑入施工區，造成航機、現場裝備受損，甚至人員損傷。	3C 可容忍	1. 請空軍馬基隊儘早發布飛航公告(NOTAM)，知會相關單位。  2. 施工區域依規定架設圍籬及障礙燈，另依據民用機場設計暨運作規範第7章標示限制使用區域之目視助航設施 7.1.4，劃設黃色關閉標線(註2)。  3. 助航臺關閉封閉區域之滑行道邊燈。	2D 可接受	最遲施工前48小時 馬基隊(註1)(完成)  108/10/15 馬基隊 (完成)  108/10/15 助航臺 (完成)
